# 高齢就農者の農作業事故を防止する除草技術の開発・普及に向けた課題の析出

事業代表者（宇都宮大学農学部・准教授・田村孝浩）

## 1. 事業の目的

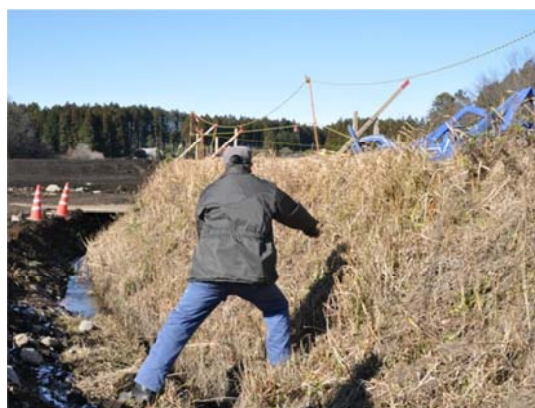
図4. 畦畔法面の除草作業を再現する従事者

除草作業中におけるアクシデントの経験について聞き取りを行った結果、7名中5名が刈払機の使用中に、チップソーの飛散やキックバックなどのアク

シデントを経験していた(図4, 図5)。この他にも複数の従事者が「畦畔から落ちそうになった」、「ツルに足を取られ転びそうになった」といったヒヤリハットを経験しており、畦畔除草には重大な農作業事故に発展しうる要因が潜在していることが明らかとなった。こうした事例を含めると7名中6名が、農作業事故に発展しうる除草作業中のヒヤリハットを経験していることが明らかになった。

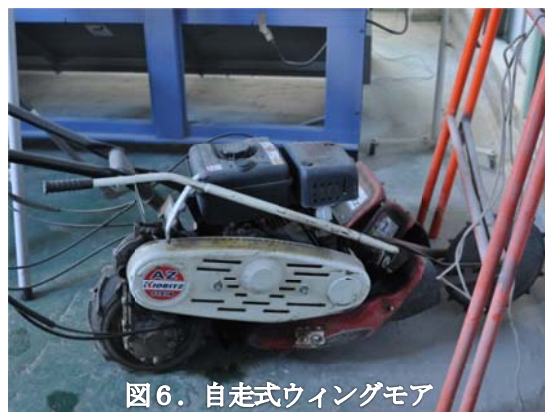
図6. 自走式ウイングモア

こうした労働負担を軽減するために、7名中5名が刈払機の他に自走式モア(以下モアと略記, 図6)を購入し、モアで畦畔天端を刈払機で畦畔法面を除草するといった組み合わせ型の除草管理を実施していた。モアの使用感については、「圃場整備後の方が使いやすくなった」と回答し、その理由として「畦畔の形状が画一化されたから」と答えた。このことから圃場整備による畦畔形状の画一化はモアの走行環境の改善に寄与していると推察された。なお「圃場整備後の方が使いにくくなった」と回答した1名は畦畔に石が露出したことを理由として述べ、もう1名は「特に変化はない」と回答した。また圃場整備を契機として除草道具を変更した者、今後変更を予定している者は皆無であった。

具体的に事例地区では、圃場整備によって畦畔形状が画一化され天端幅は1/4、外法面は1.3倍になっていた。圃場整備前後において除草方法や除草回数に変化は見られなかったが、60歳代以上の従事者が畦畔除草に多大な労働を投入している実態が明らかになった。このうち一部の従事者は、刈払機にモアを加えた組み合わせ型管理を展開し、使用する機械を場所によって使い分けることで除草作業の軽労化を図っていた。とくに圃場整備後には、畦畔形状の画一化によりモアの走行環境が改善され、その使用感が向上した事例が確認された。
